**Tipo:** Condición insegura **Criticidad:** Alta **Estado:** En proceso**REPORTE DE EJEMPLO · DATOS FICTICIOS****IDENTIFICACIÓN DEL HALLAZGO**

| Frente o área | Vía de acceso · progresiva 3+450 |

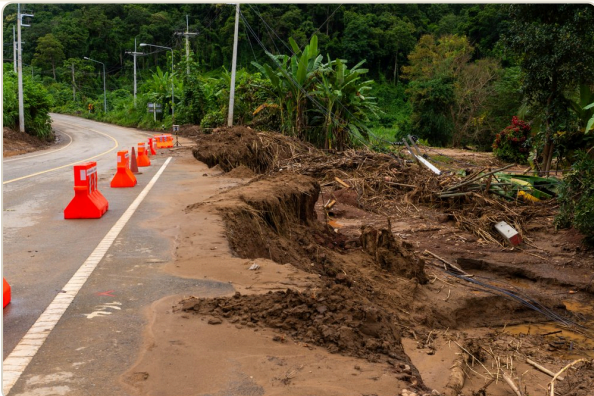
**VÍA DE ACCESO · 3+450**

Deslizamiento de talud sobre la vía de acceso en la progresiva 3+450. El material obstruye un carril y arrastra dos postes de alumbrado. El tránsito de volquetas queda restringido a un solo carril con banderillero.

Talud deslizado sobre un carril de la vía

| Acción | Despeje del material, señalización temporal y banderillero |

Se prohíbe el tránsito nocturno hasta el despeje y se evalúa el talud con el especialista geotécnico antes de reabrir los dos carriles. La acción sigue abierta en el tablero de indicadores hasta su verificación en campo.
